Firme LC*; Alves DL*; Martins SF; Lima SM; Martins LF

Tracionamento de Caninos Impactados

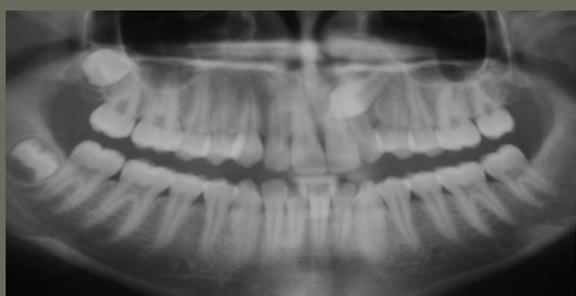
Radiografia panorâmica para diagnóstico

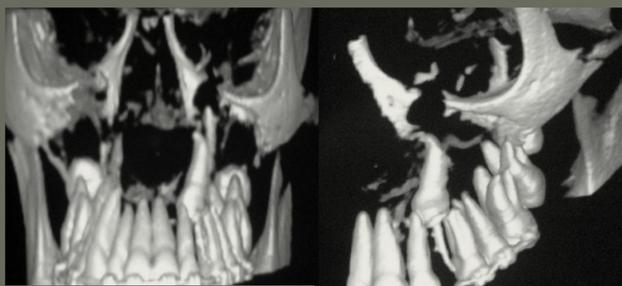
Tomografia 3D
Canino impactado na raiz do incisivo lateral

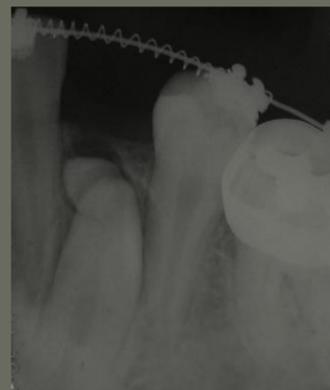
Impacção de canino inferior por odontoma

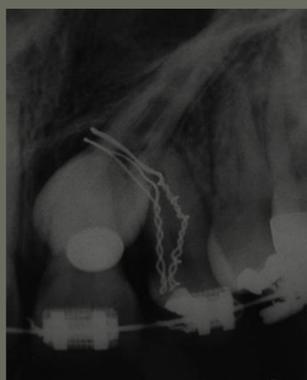
Laçamento ao redor do limite amelo cementário

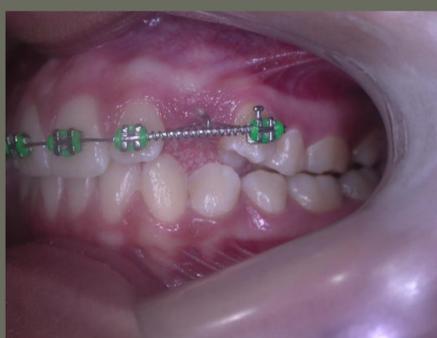
Tracionamento pela técnica de fio sobre fio

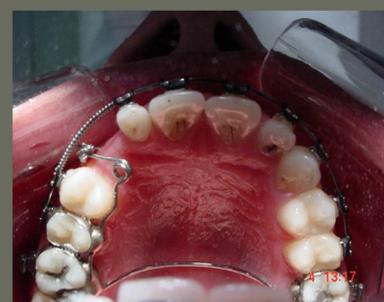
Tracionamento com barra transpalatina modificada

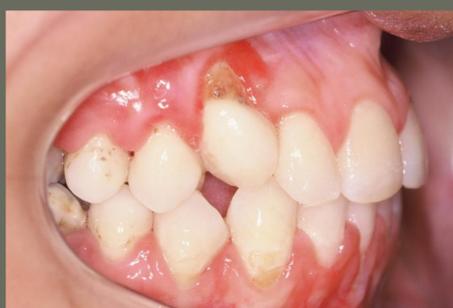
Recessão gengival

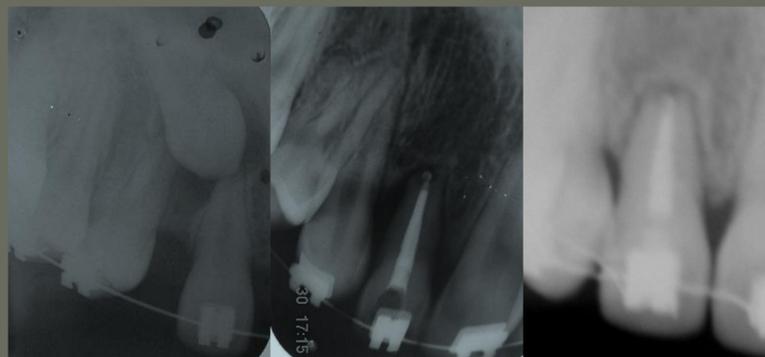
Reabsorção de incisivo lateral pelo tracionamento do canino
